## ENSAYO DE HIDROFIX PARA LA ESTABILIZACION DE TALUDES EN AUTOPISTAS.

### Protocolo 1: ensayo en PK 68 cerca del canal de Briare

### Protocolo 2: Ensayo en PK 10.5

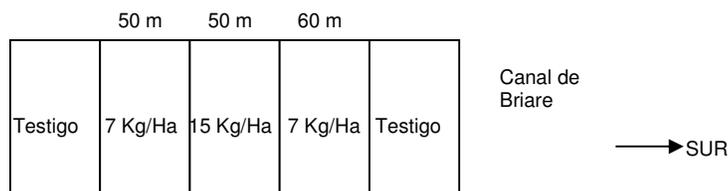
Configuración del ensayo.

Producto probado : Hidrofix (polvo 88% de materia activa)  
 Condiciones del ensayo : tierra superficial muy sensible a la erosión. El producto es aplicado sin adición de material vegetal ni fertilizante.  
 Dosis : Testigo, 7 Kg/Ha, 15 Kg/Ha

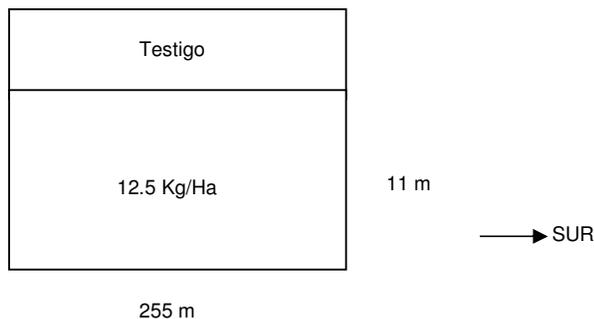
Configuración del ensayo:

Producto utilizado : Hidrofix (polvo 88% de materia activa)  
 Condiciones del ensayo : Suelo desnudo sin cobertura vegetal muy sensible a la erosión. El producto es aplicado sin material vegetal ni fertilizante.  
 Dosis : Testigo, 12.5 Kg/Ha.

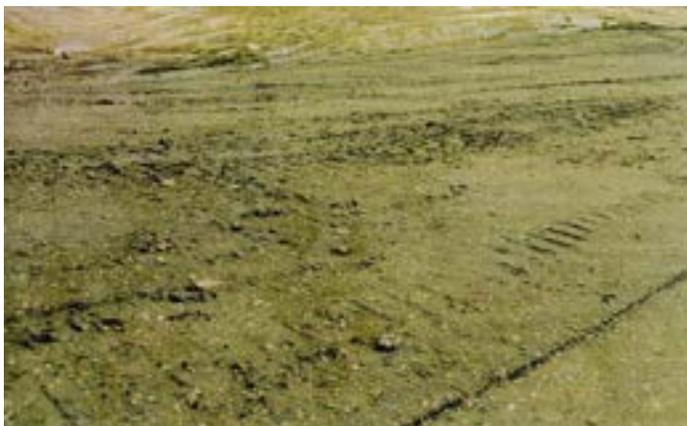
Testigo  
28/01/1999

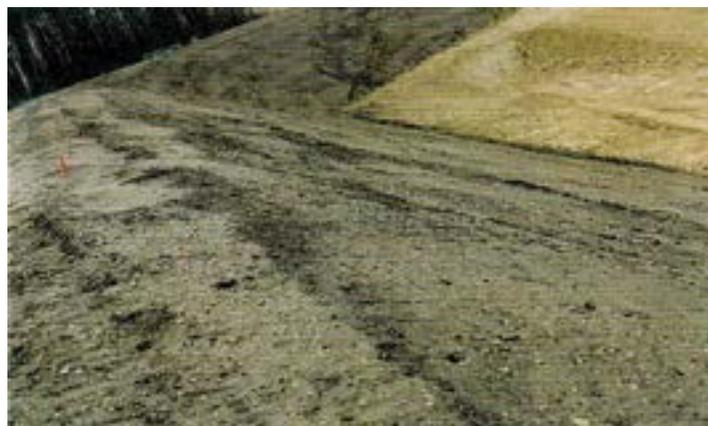
7 Kg/Ha  
28/01/199

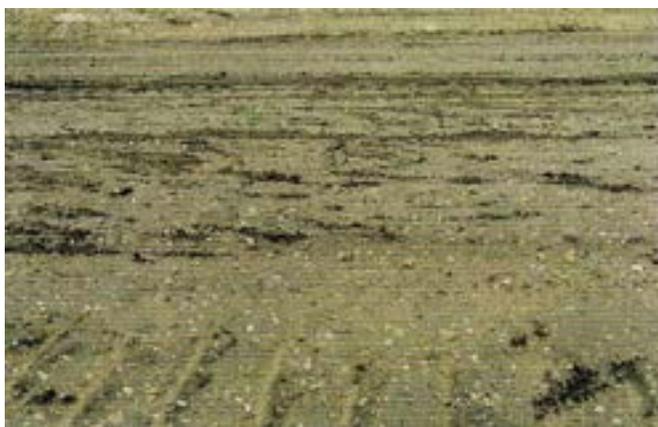
15 Kg/Ha  
28/01/1999

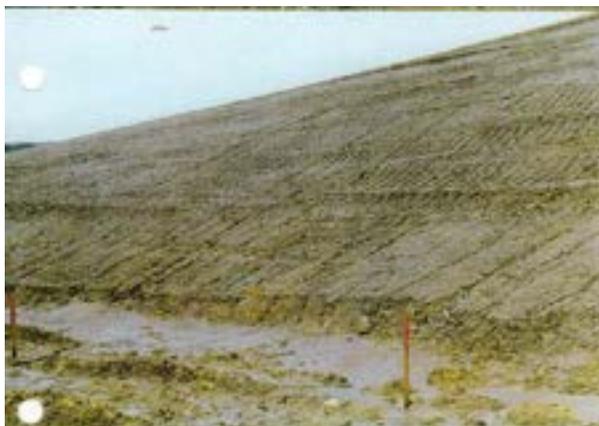
Testigo  
24/02/1999

<b>Observación</b>	<b>Calificación de la erosión. 1: Erosión controlada 5: Erosión muy severa</b>
Testigo Norte	Gran cantidad de grietas superiores a 3 cm de profundidad (mas de 30 grietas) Acumulación importante de sedimentos finos en la base de la pendiente.	4
7 kg/ha	Pocas grietas inferiores a 2 cm de profundidad (10). Pocas partículas finas acumuladas en la base de la pendiente. Desprendimiento de una placa de tierra.	2
15 Kg/Ha	Nada de grietas. Muy poco sedimento en la base de la pendiente.	1
7 Kg/Ha	Pocas Grietas. Muy poco sedimento en la base de la pendiente.	2
Testigo sur (Cerca al canal)	Algunas grietas. Nada de sedimento en la base de la pendiente.	2

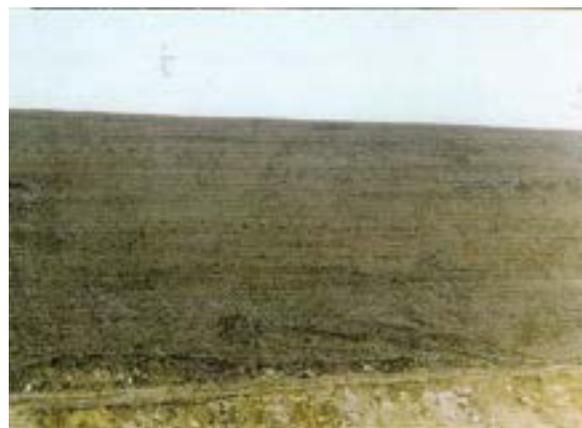
7 Kg/Ha  
24/02/1999

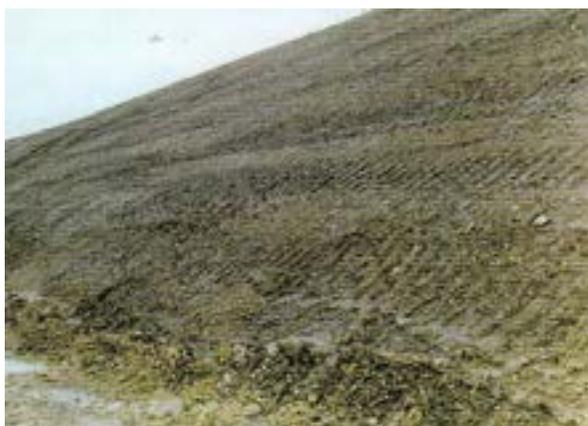
15 Kg/Ha  
24/02/1999

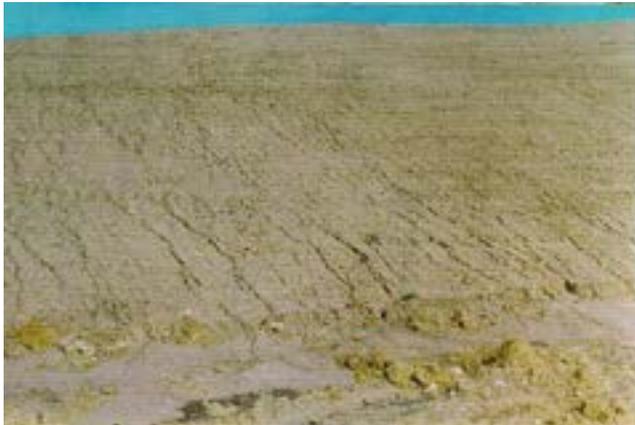
Testigo  
17/03/1999

<b>Observación</b>	<b>Calificación de la erosión. 1: Erosión controlada 5: Erosión muy severa</b>
Testigo Norte	Gran cantidad de grietas superiores a 4 cm de profundidad (mas de 30 grietas). Acumulación importante de sedimentos finos en la base de la pendiente.	5
7 kg/ha	Grietas inferiores a 2 cm de profundidad (>20) Acumulación de partículas finas en la base de la pendiente Desprendimiento de una placa de tierra	3
15 Kg/Ha	Algunas grietas inferiores a 1 cm de profundidad (<10) Casi no hay partículas finas en la base de la pendiente.	2
7 Kg/Ha	Grietas inferiores a 2 cm de profundidad. Muy bajo deposito de partículas finas en la base de la pendiente Pequeño deslizamiento produciendo un pequeño deposito de partículas finas en la base de la pendiente.	3
Testigo sur (Cerca al canal)	Algunas grietas inferiores a 2 cm de profundidad Algunos sedimentos en la base de la pendiente.	3

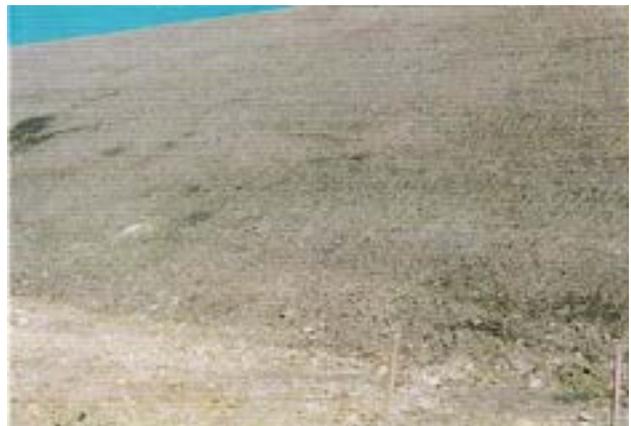
7 Kg/Ha  
17/03/1999

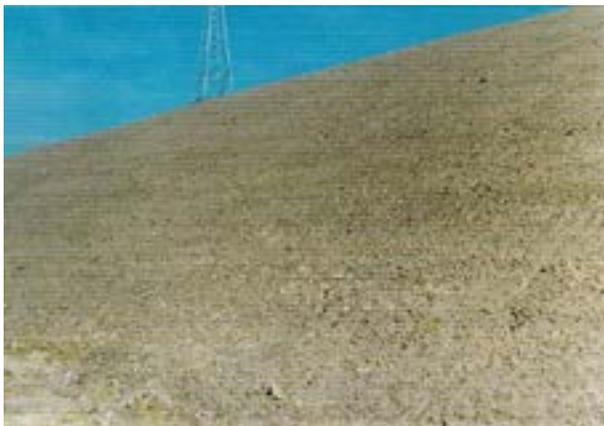
15 Kg/Ha  
17/03/1999
